## МЕРКИ ЗА ПОВИШАВАНЕ ИЗНОСОУСТОЙЧИВОСТТА НА РАЙОНИ ОТ КОРАБНИЯ КОРПУС

Йордан Денев

Технически Университет- Варна

# MEASURES TO ENHANCE WEAR RESISTANCE IN AREAS OF THE SHIP HULL

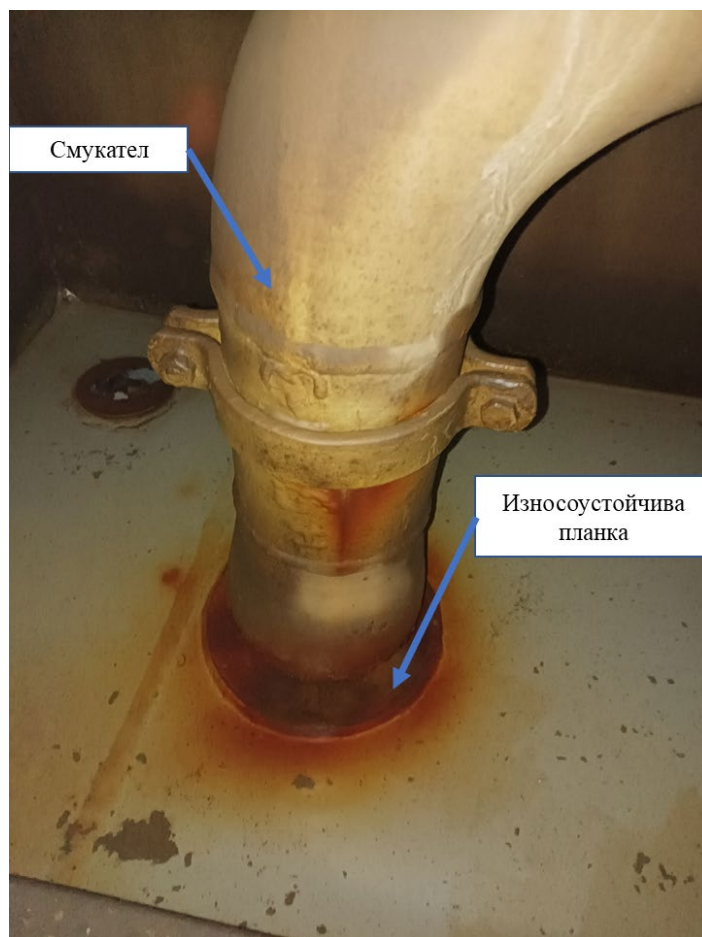
Намаляването времето за ремонт на повредените от ерозия и корозия участъци лесно се постига чрез монтиране на износоустойчиви планки под смукателя в баластния танк. Такова решение е представено на фиг.1. Ясно се вижда монтираният в процеса на строителство на кораба планка под смукателя. След което е нанесен окончателния слой боя.

Фиг.1. Монтаж на износоустойчива планка[7]

Геометричните размери и форма на антикорозионната планка са спрямо диаметъра на смукателя. Естествено и логично е диаметъра на планката да бъде не по-малък от 1,5 диаметъра на смукателя. Дебелината ѝ трябва да е такава, че да позволява максимално изхвърляне на баластна вода задборд. Обичайно дебелините на тези планки са не повече от 10 мм. С цел удължаване износоустойчивостта при тези райони материала за изработване на планките е добре да бъде от стомана с повишена якост от класовете D и E.

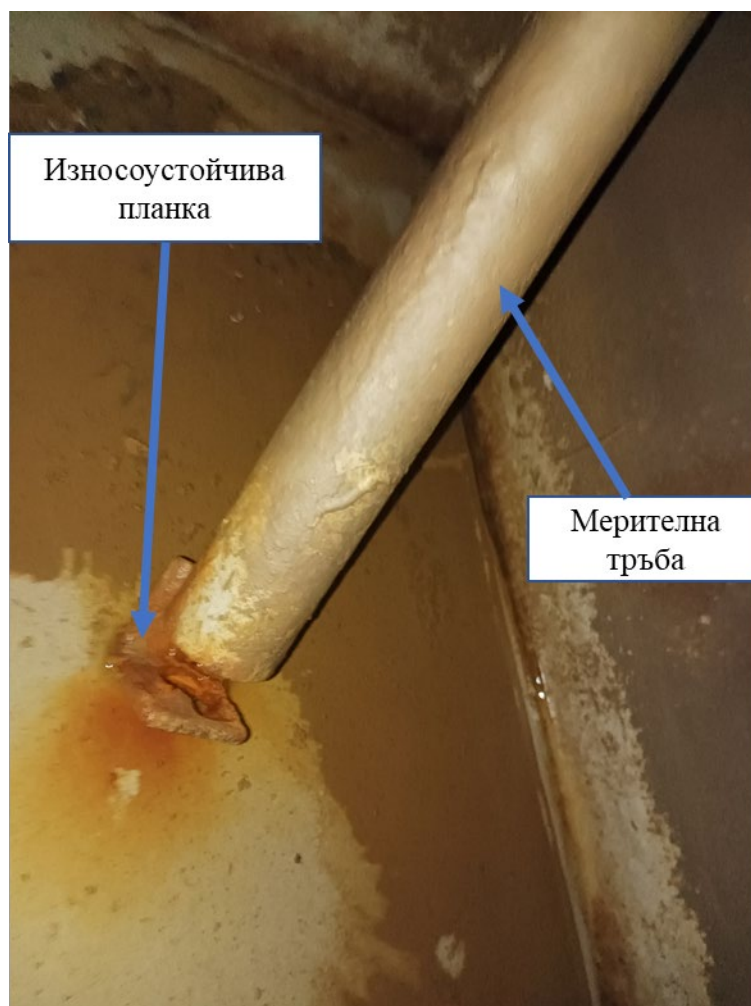
Подобно решение се прилага и при мерителните тръби в корабния корпус, независимо от предназначението на танка. При тях също може да се монтира подобна износоустойчива планка с подходящите за това размери и форма, но може и към мерителната тръба да бъде монтиран и заварен Г-образен профил, фиг.2. Целта, която има Г-образния профил е да предотврати ударите на тежестта на мерителната рулетка към

настила на двойното дъно или дъното на кораба. Освен Г-образен профил, монтаж на заглушаваща планка има същия ефект като основно се прилага тя.

Фиг.2. Износоустойчива планка на мерителна тръба[7]
